Obra: ADECUACION DEL DEPOSITO DE RESIDUOS PELIGROSOS

FAYa - UNSE

Ubicación: RN N°9, km 1128 - El Zanjón - SdE

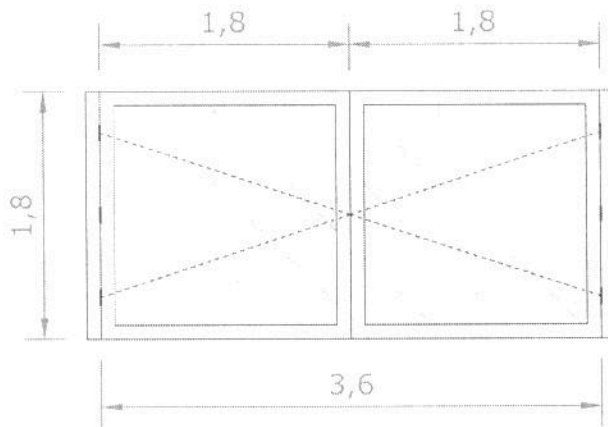
Designación: **P1**

PORTON DE INGRESO

DE ABRIR a 180° DE 2 HOJAS

BASTIDOR CON ESTRUCTURA METALICA
CON MALLA DE 15x15

UBICACIÓN: INGRESO UNICO
CANTIDAD: 1

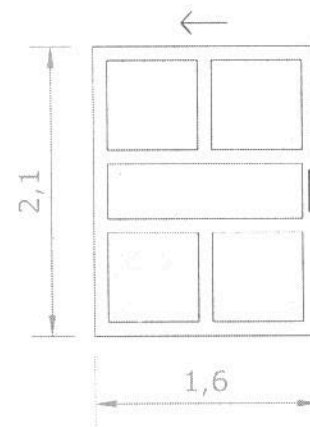
Designación: **P2**

PORTON DE INGRESO

CORREDIZO DE 1 HOJA

BASTIDOR CON ESTRUCTURA METALICA
CON MALLA DE 5x5

UBICACIÓN: INGRESO A DEPOSITO
CANTIDAD: 1
